# Technical News

## Anzugsdrehmoment Luftanschluss (Mercedes Benz) 4185 N P21 / 4390 N P21 / 4758 N P21 / 4757 N P01 / etc.

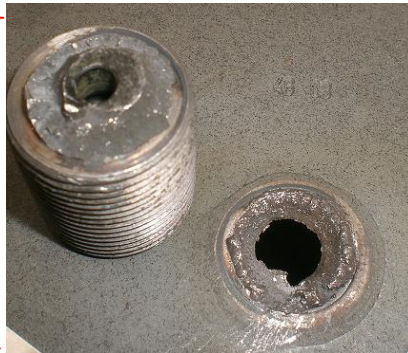
Abbildung (a)

Im Gegensatz zu vielen anderen Luftfedern erfolgt die obere Befestigung dieser Mercedes-Typen allein über den im Bild gezeigten Kombi- Luftanschlusssutzen. Auf die damit verbundenen Belastungen hin wurde dieser Anschluss ausgelegt. Im vergangenen Jahr wurden vermehrt Luftfedersysteme reklamiert, bei denen eben jener Stutzen abgerissen war. Der Fehler tritt an markierter Stelle (a) auf.

Das Ausfallbild ist bei nahezu allen untersuchten Luftfedersystemen ähnlich und sieht im Detail wie folgt aus (b).

Die Konusplatte der reklamierten Luftfedersysteme entspricht den Vorgaben des Fahrzeugherstellers. Regelmäßig durchgeführte Belastungstests der Gewindestutzen im Rahmen unserer Qualitätssicherung übertreffen die vorgegebenen Maximalwerte deutlich.

- (1) zu hohes Anzugsmoment
- (2) Einsatz von Öl bzw. Fett am Gewinde

Es handelt sich bei dem beschriebenen Ausfallbild nicht um einen Fertigungs- bzw. Materialfehler!

Maximal zulässiges Anzugsmoment des Luftanschlusssutzens laut Herstellervorgabe: **100 Nm\***.

\* („Trockener Zustand“ = Keine Verwendung von Schmier- oder Gleitmitteln! Diese führen bei gleichem Anzugsmoment durch geringere Reibbeiwerte zur Überbelastung der Schraubverbindung!)

Die Verwendung von geeigneten Drehmomentschlüsseln zur kontrollierten Montage wird dringend empfohlen.
